Restauration de la chaudière du Cuix Mary

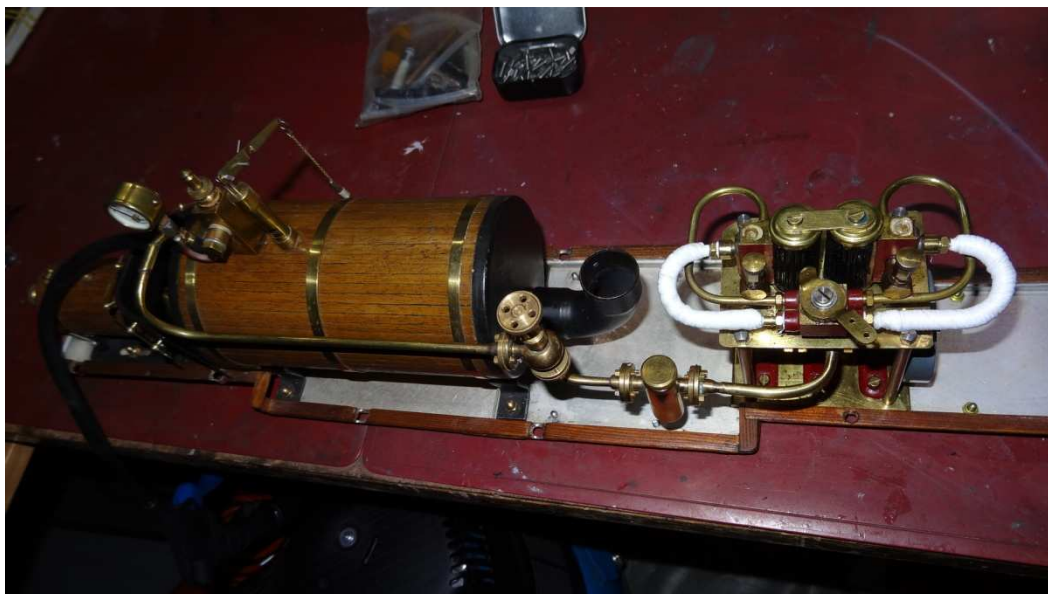
Après dépose de l'ensemble, ultime essai sur table afin d'identifier l'origine de la fuite

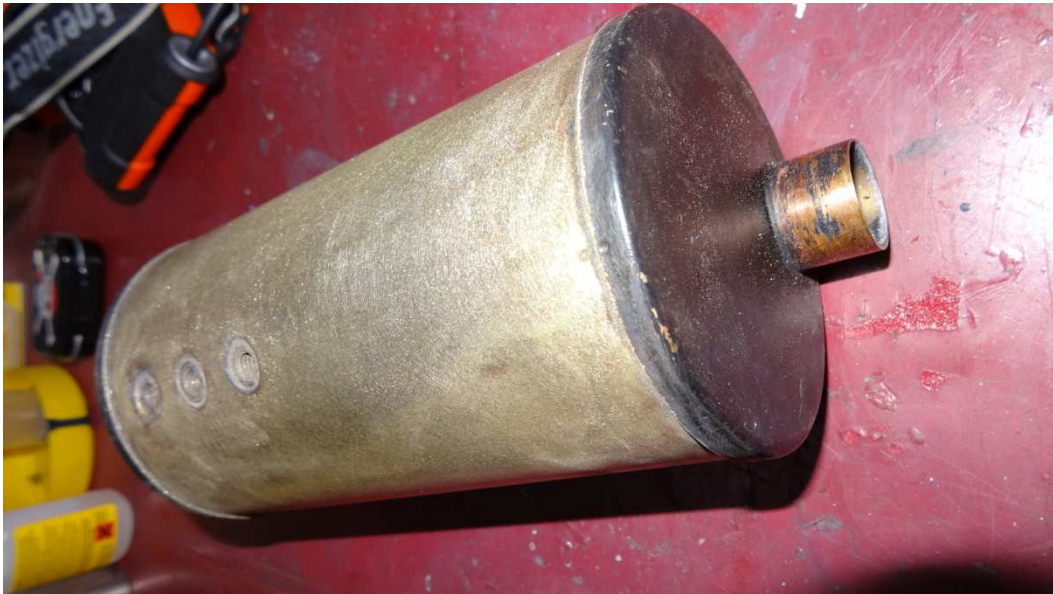
Il s'ensuit le retrait des accessoires et du calorifuge. Puis la chaudière est nettoyée, décapée

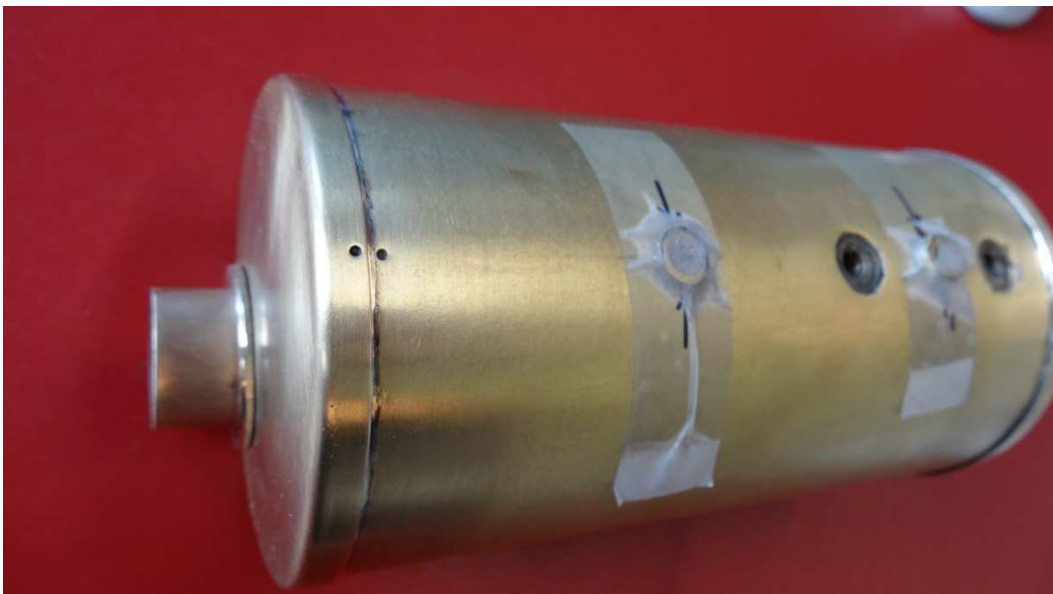
L'origine de la fuite est clairement identifiée : un tube transversal du tube Galloway fuit.
Aussi, la décision d'échanger purement et simplement le tube à feu est rapidement prise

J'en profite pour effectuer quelques petits aménagements comme la rehausse du raccord destinée à la colonne soupape de sécurité/manomètre (nouvelle embase) et rajouter un accès pour le remplissage de la chaudière (anc. se faisait par la soupape de sécurité mais jugé pas très pratique)

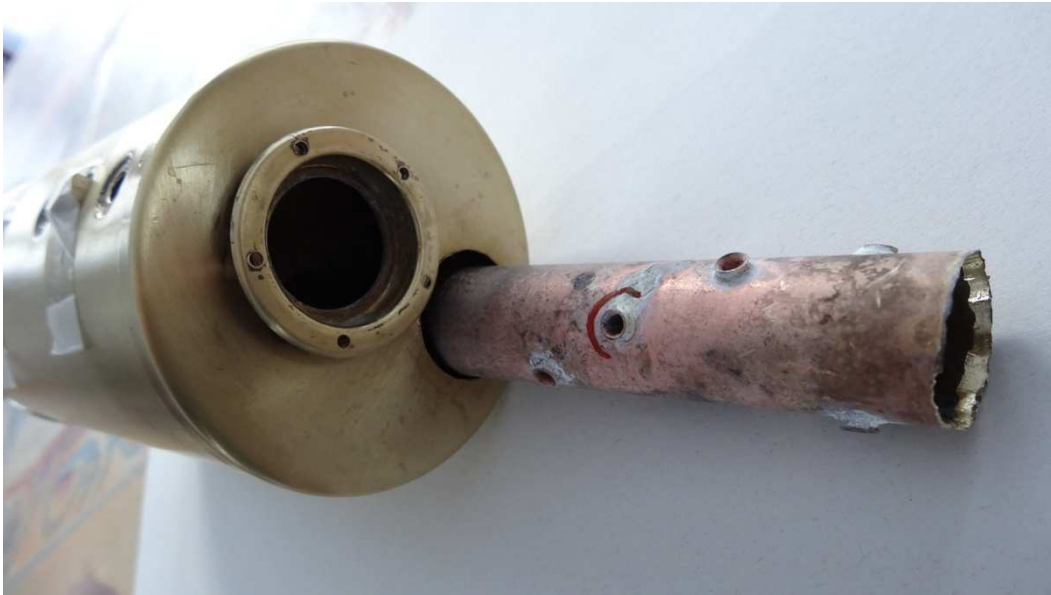
Au moyen d'une petite fraise à découper le métal associée à un bon régime machine, je parviens à dégager délicatement le tube défectueux

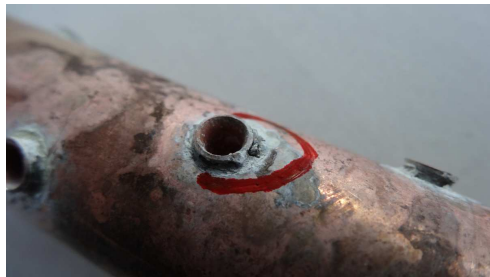
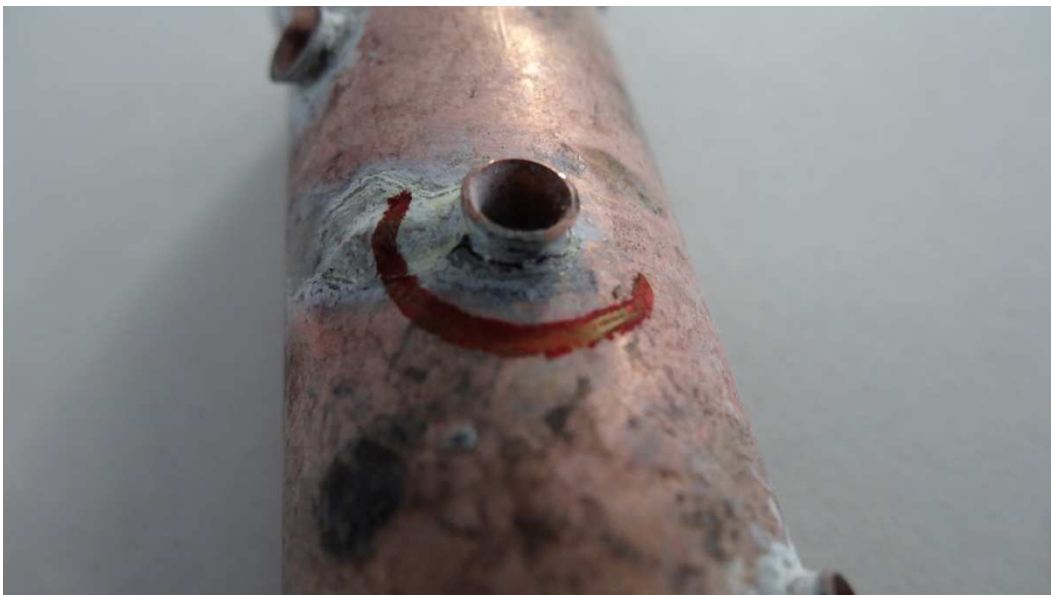
Le constat est flagrant : soudures poreuses et de mauvaise qualité

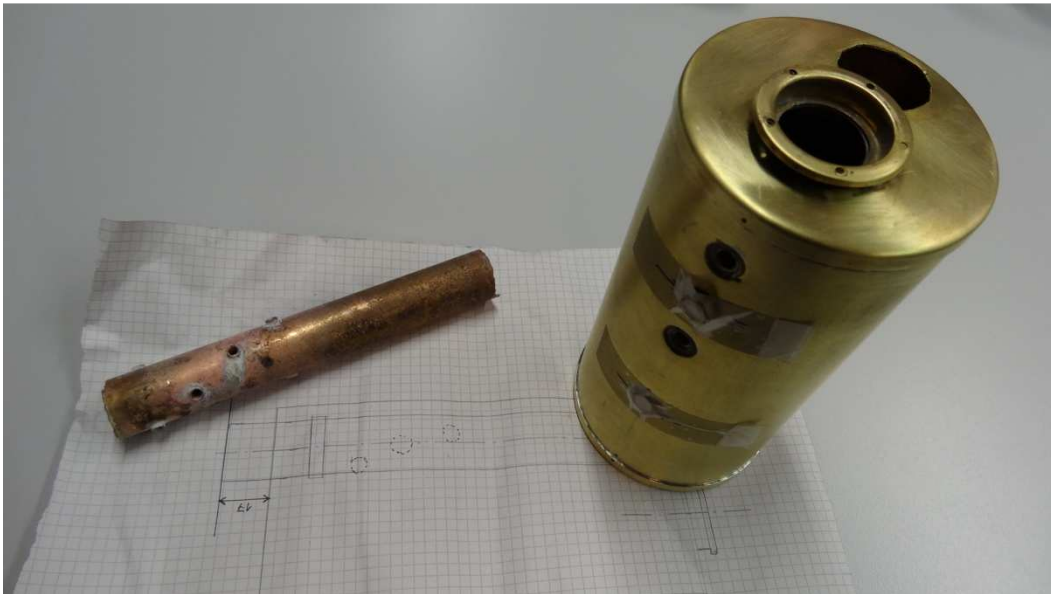
Un rapide croquis me permet d'échafauder la réparation et m'aidera pour le positionnement final du nouveau tube

Suite au constat effectué sur l'ancien tube (\varnothing ext. 22 mm), je me décide de réaliser le nouveau mais avec un diamètre plus gros (\varnothing ext. 25 mm) et avec une épaisseur de paroi supérieure. De même, les 4 tubes transversaux seront d'une section renforcée.

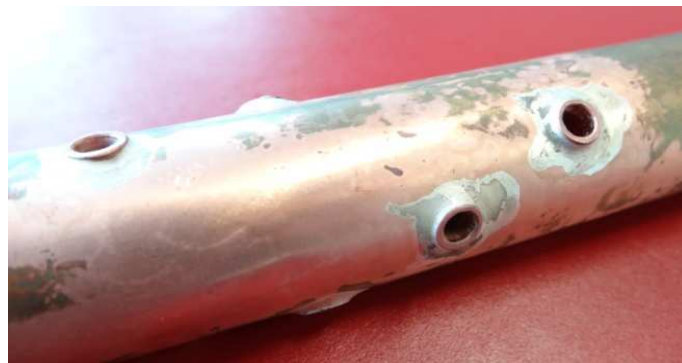
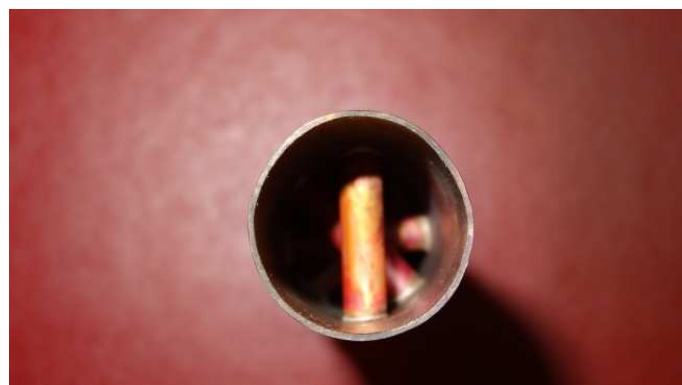
Les opérations de découpe / tournage / perçage / soudage peuvent alors débuter...
Résultat : un tube à feu prêt à prendre place dans ce petit « orchestre de chambre » et à donner le meilleur de lui-même !

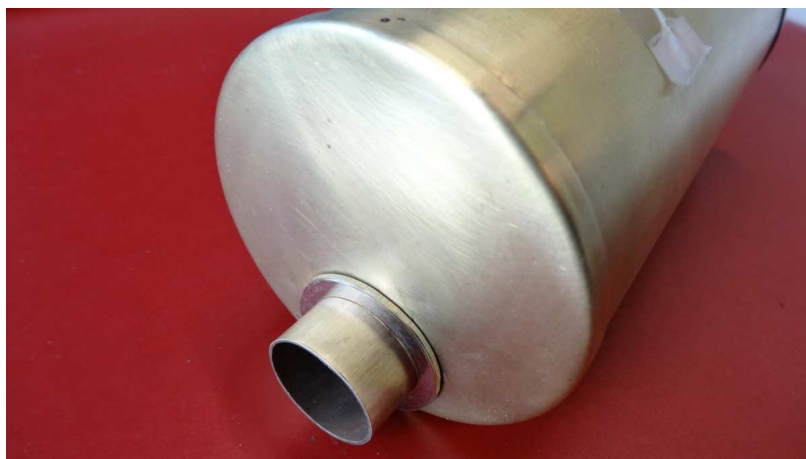
Le nouveau tube est présenté avec sa flasque d'appui et l'ensemble est ainsi prêt pour l'ultime opération de soudage

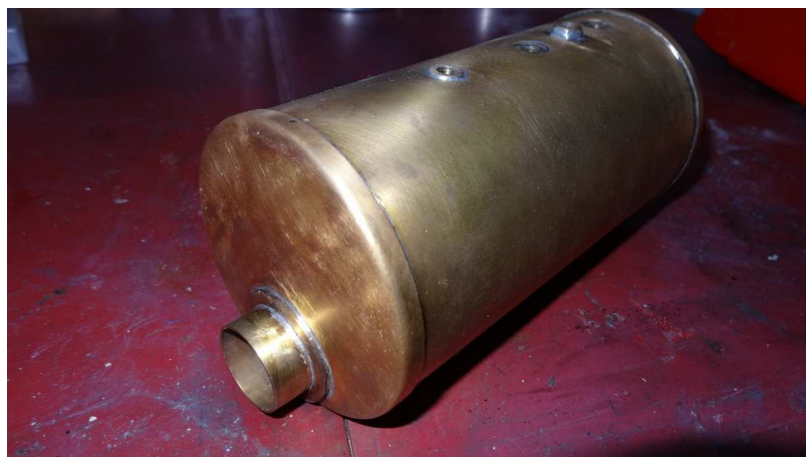
Le soudage terminé, il est temps de passer au moment de vérité !

Pour ce faire, les accessoires reprennent leur place et le test en pression peut débuter

Nb :comme cette installation KRICK travaille à une pression relativement basse : 1 - 1,5 bar, je vais la tester sous 4 bar, ce qui me semble acceptable. A l'issue de ce test, j'en profite pour effectuer un test de fonctionnement de la soupape de sécurité (2 bar).

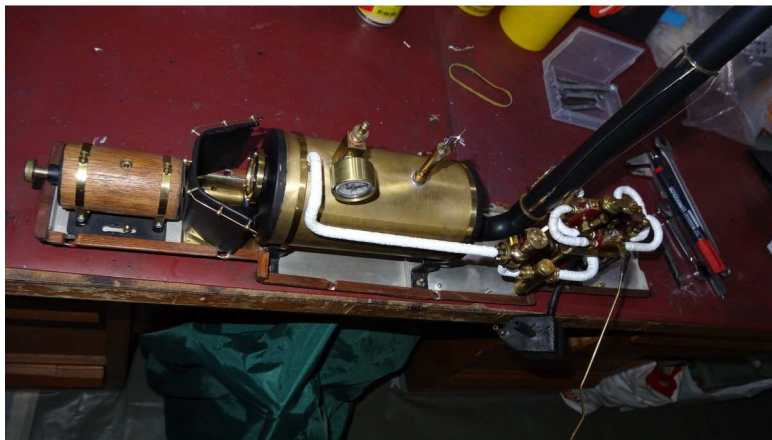
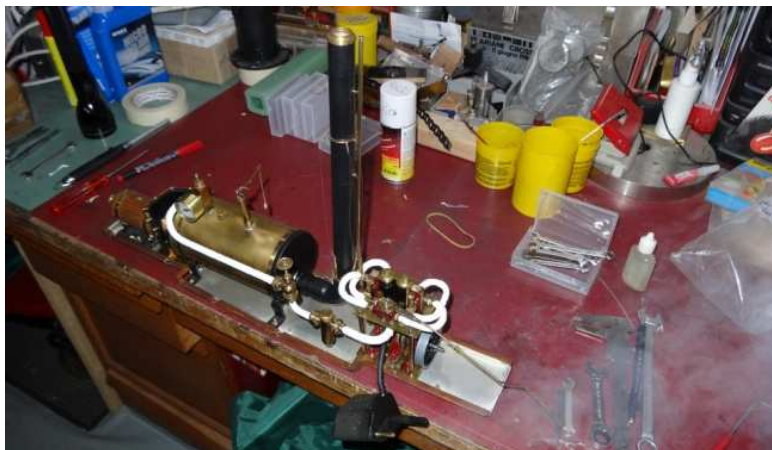
Une fois que tout a été vérifié / resserré et que l'étanchéité « statique » est au rendez-vous, un test de fonctionnement de l'installation en « dynamique » (durée 30 min.) peut débuter

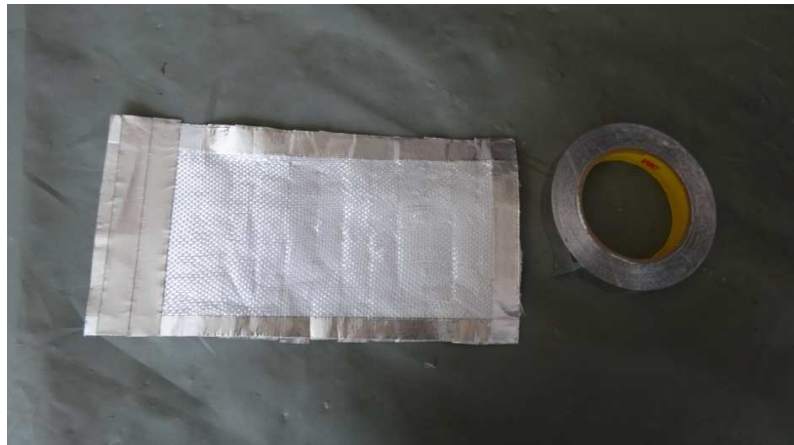
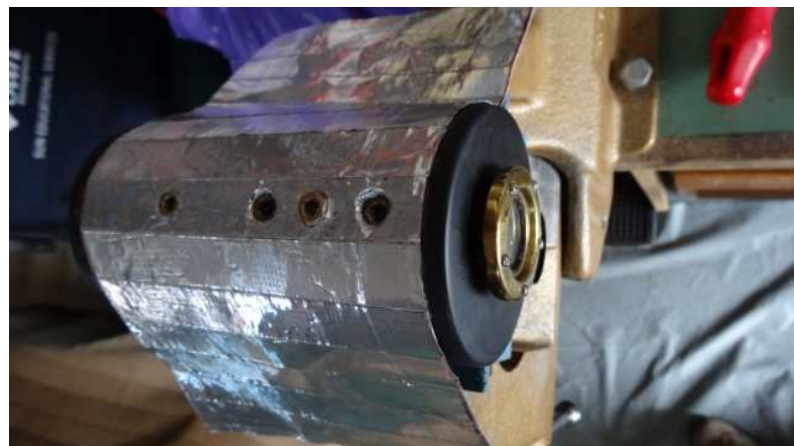
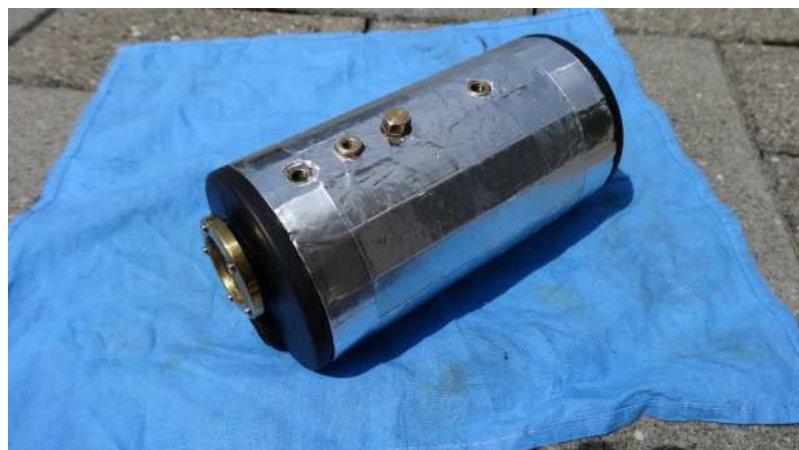
Pour la réalisation de ce dernier, j'utilise une toile de fibre de verre assez grossière doublée d'aluminium. Au moyen d'une bande autocollante d'aluminium (fabriquée par SCOTCH 3M), je vais ainsi juxtaposer des segments recto-verso afin d'obtenir un « sandwich ».

Pour la découpe aux cotes finales, une vieille paire de ciseaux fera très bien l'affaire. Après rabattement de part et d'autre de l'axe médian, la jointure sera assurée par une ultime bande autocollante d'aluminium.

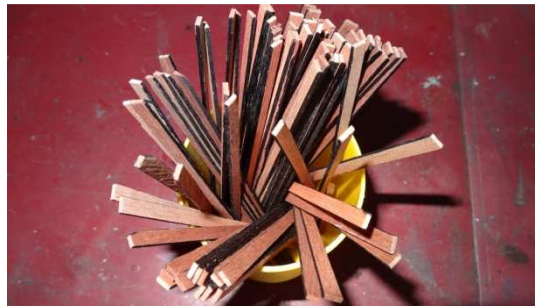
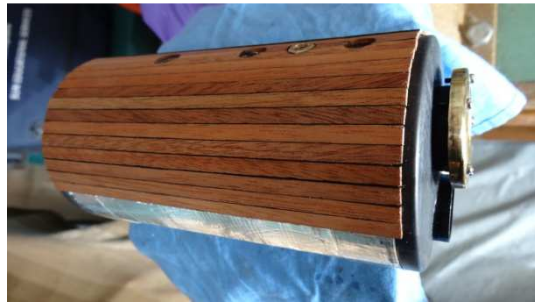
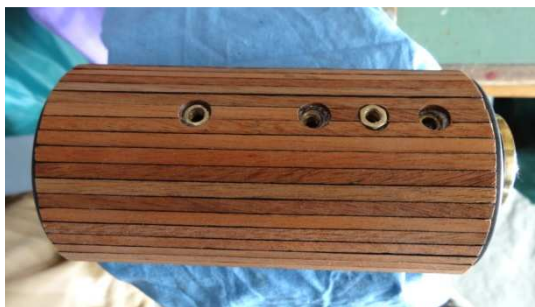
Quant à l'habillement final de ce calorifuge, des baguettes d'acajou sont mises de longueur puis collées sur le manteau isolant. Encore une petite retouche sur les dépassements de longueur si nécessaire avec cassure des angles en bordure et le tour est joué !

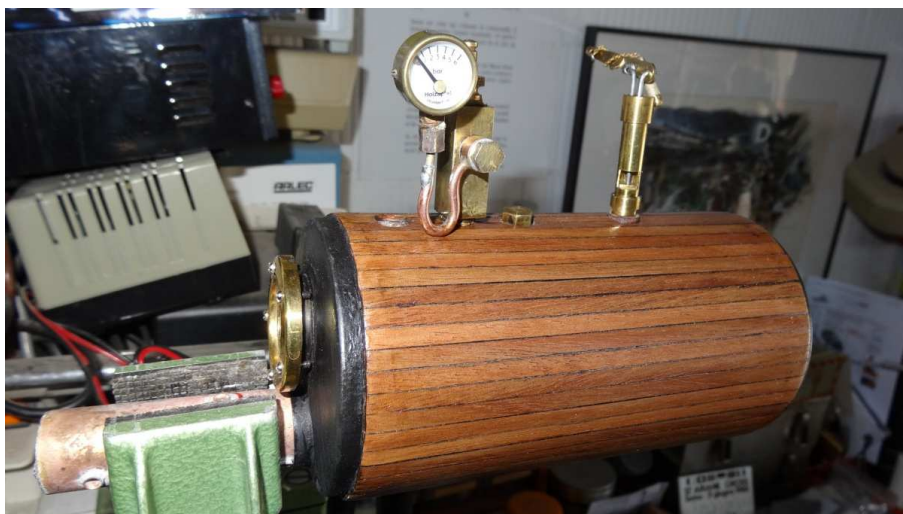
Finalement, il ne reste qu'à effectuer le montage des équipements et garder espoir pour les 20 prochaines années - Comme quoi, une chaudière reste malgré tout réparable et que le « grand KRICK me croque » si je me trompe !
